<p>Ajuntament de Roda de Berà</p>

FOTOGRAFIES D'ESTAT ACTUAL

ASFALTAT DE CARRERS DE LA BARQUERA

RODA DE BERÀ 07 OCTUBRE 2016

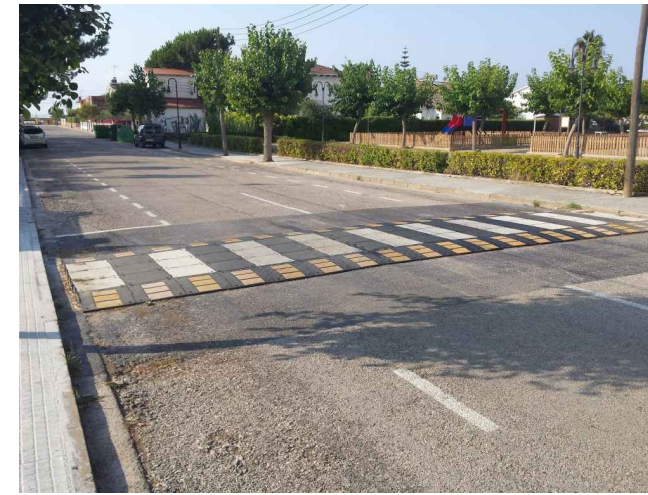
FOTO 05

Existència d'un pas sobrelevat desmuntable (foto 5)
Aquest es desmuntarà

Es realitzaran nous passos de vianants amb pas sobrelevat

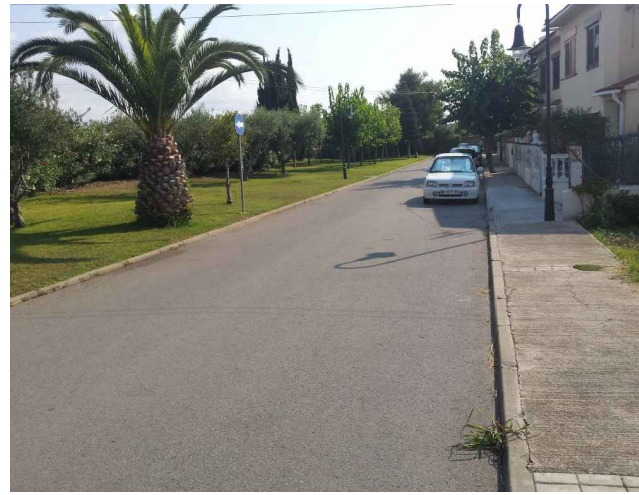
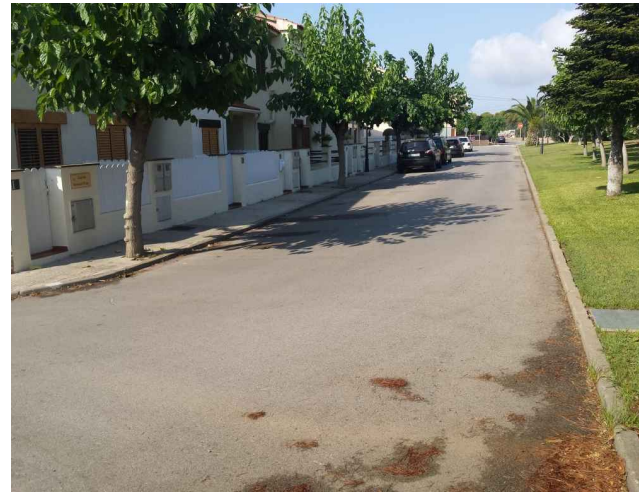
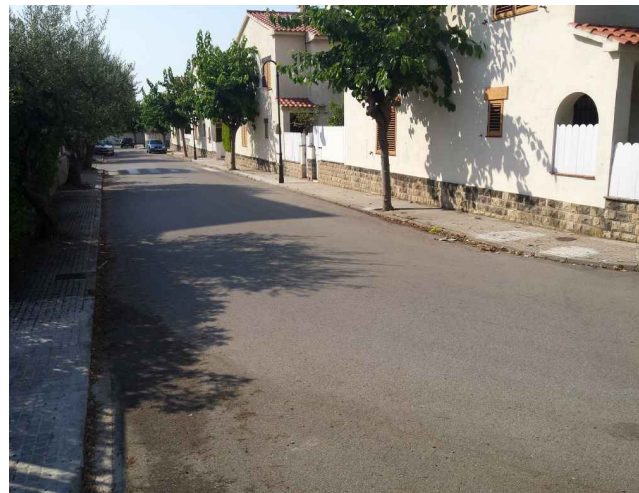
GENERAL
Paviment en bon estat, no s'intervé

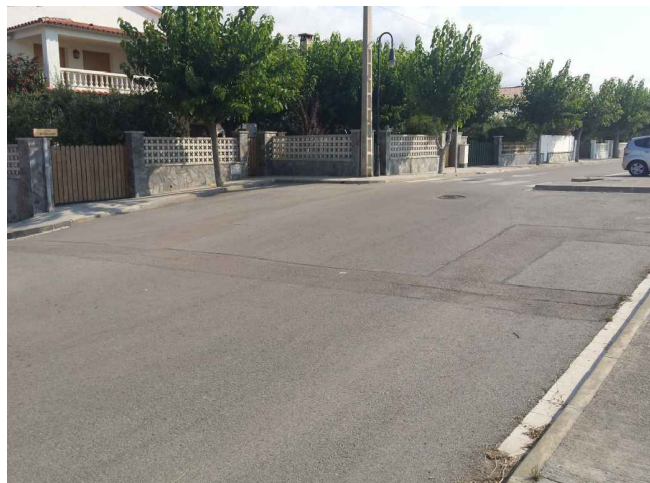
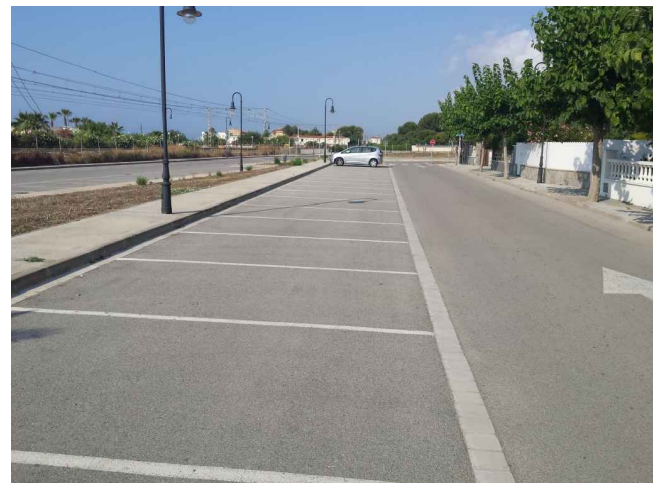
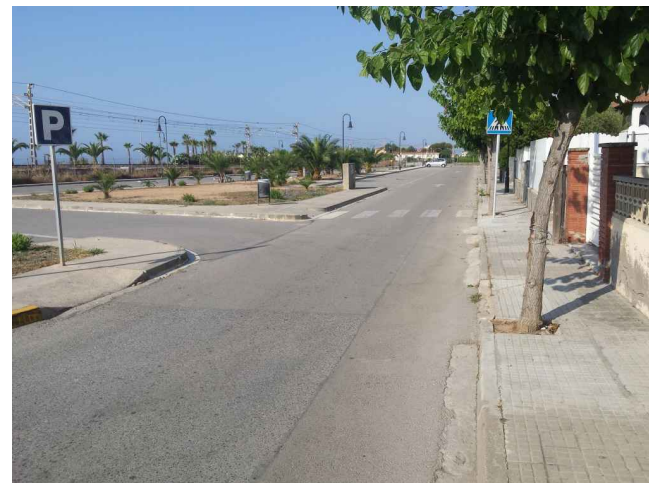
GENERAL
Paviment en bon estat, no s'intervé
