<p>Ajuntament de Roda de Berà</p>

FOTOGRAFIES D'ESTAT ACTUAL

ASFALTAT DE CARRERS DE LA BARQUERA

RODA DE BERÀ 07 OCTUBRE 2016

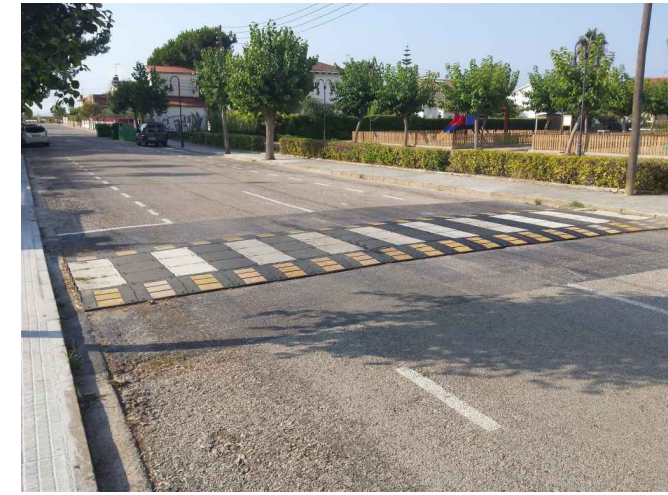
FOTO 05

Existència d'un pas sobrelevat desmuntable (foto 5)
Aquest es desmuntarà

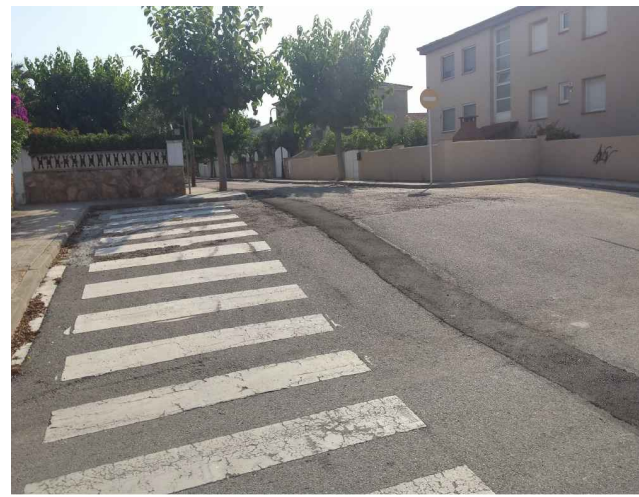
FOTO 22

- Existeix un canvi de rasant pronunciat en el punt d'encreuament amb el carrer Teide: ES REALITZARÀ UN PAS SOBREELEVAT

- Fresat de 4cm de la superfície
- Nova capa de rodadura
- Senyalització horitzontal: pas de peatons
