ADEQUACIÓ I MILLORA D'UNA SALA DEL
 MUSEU DE LA RADIO DE RODA DE BERÀ.

REPARACIONS I PROTECCIONS CONTRA LA HUMITAT

Arquitecte:
 Miquel Bonnin Sebastià

RODA DE BERÀ E:1/100 OCTUBRE 2017

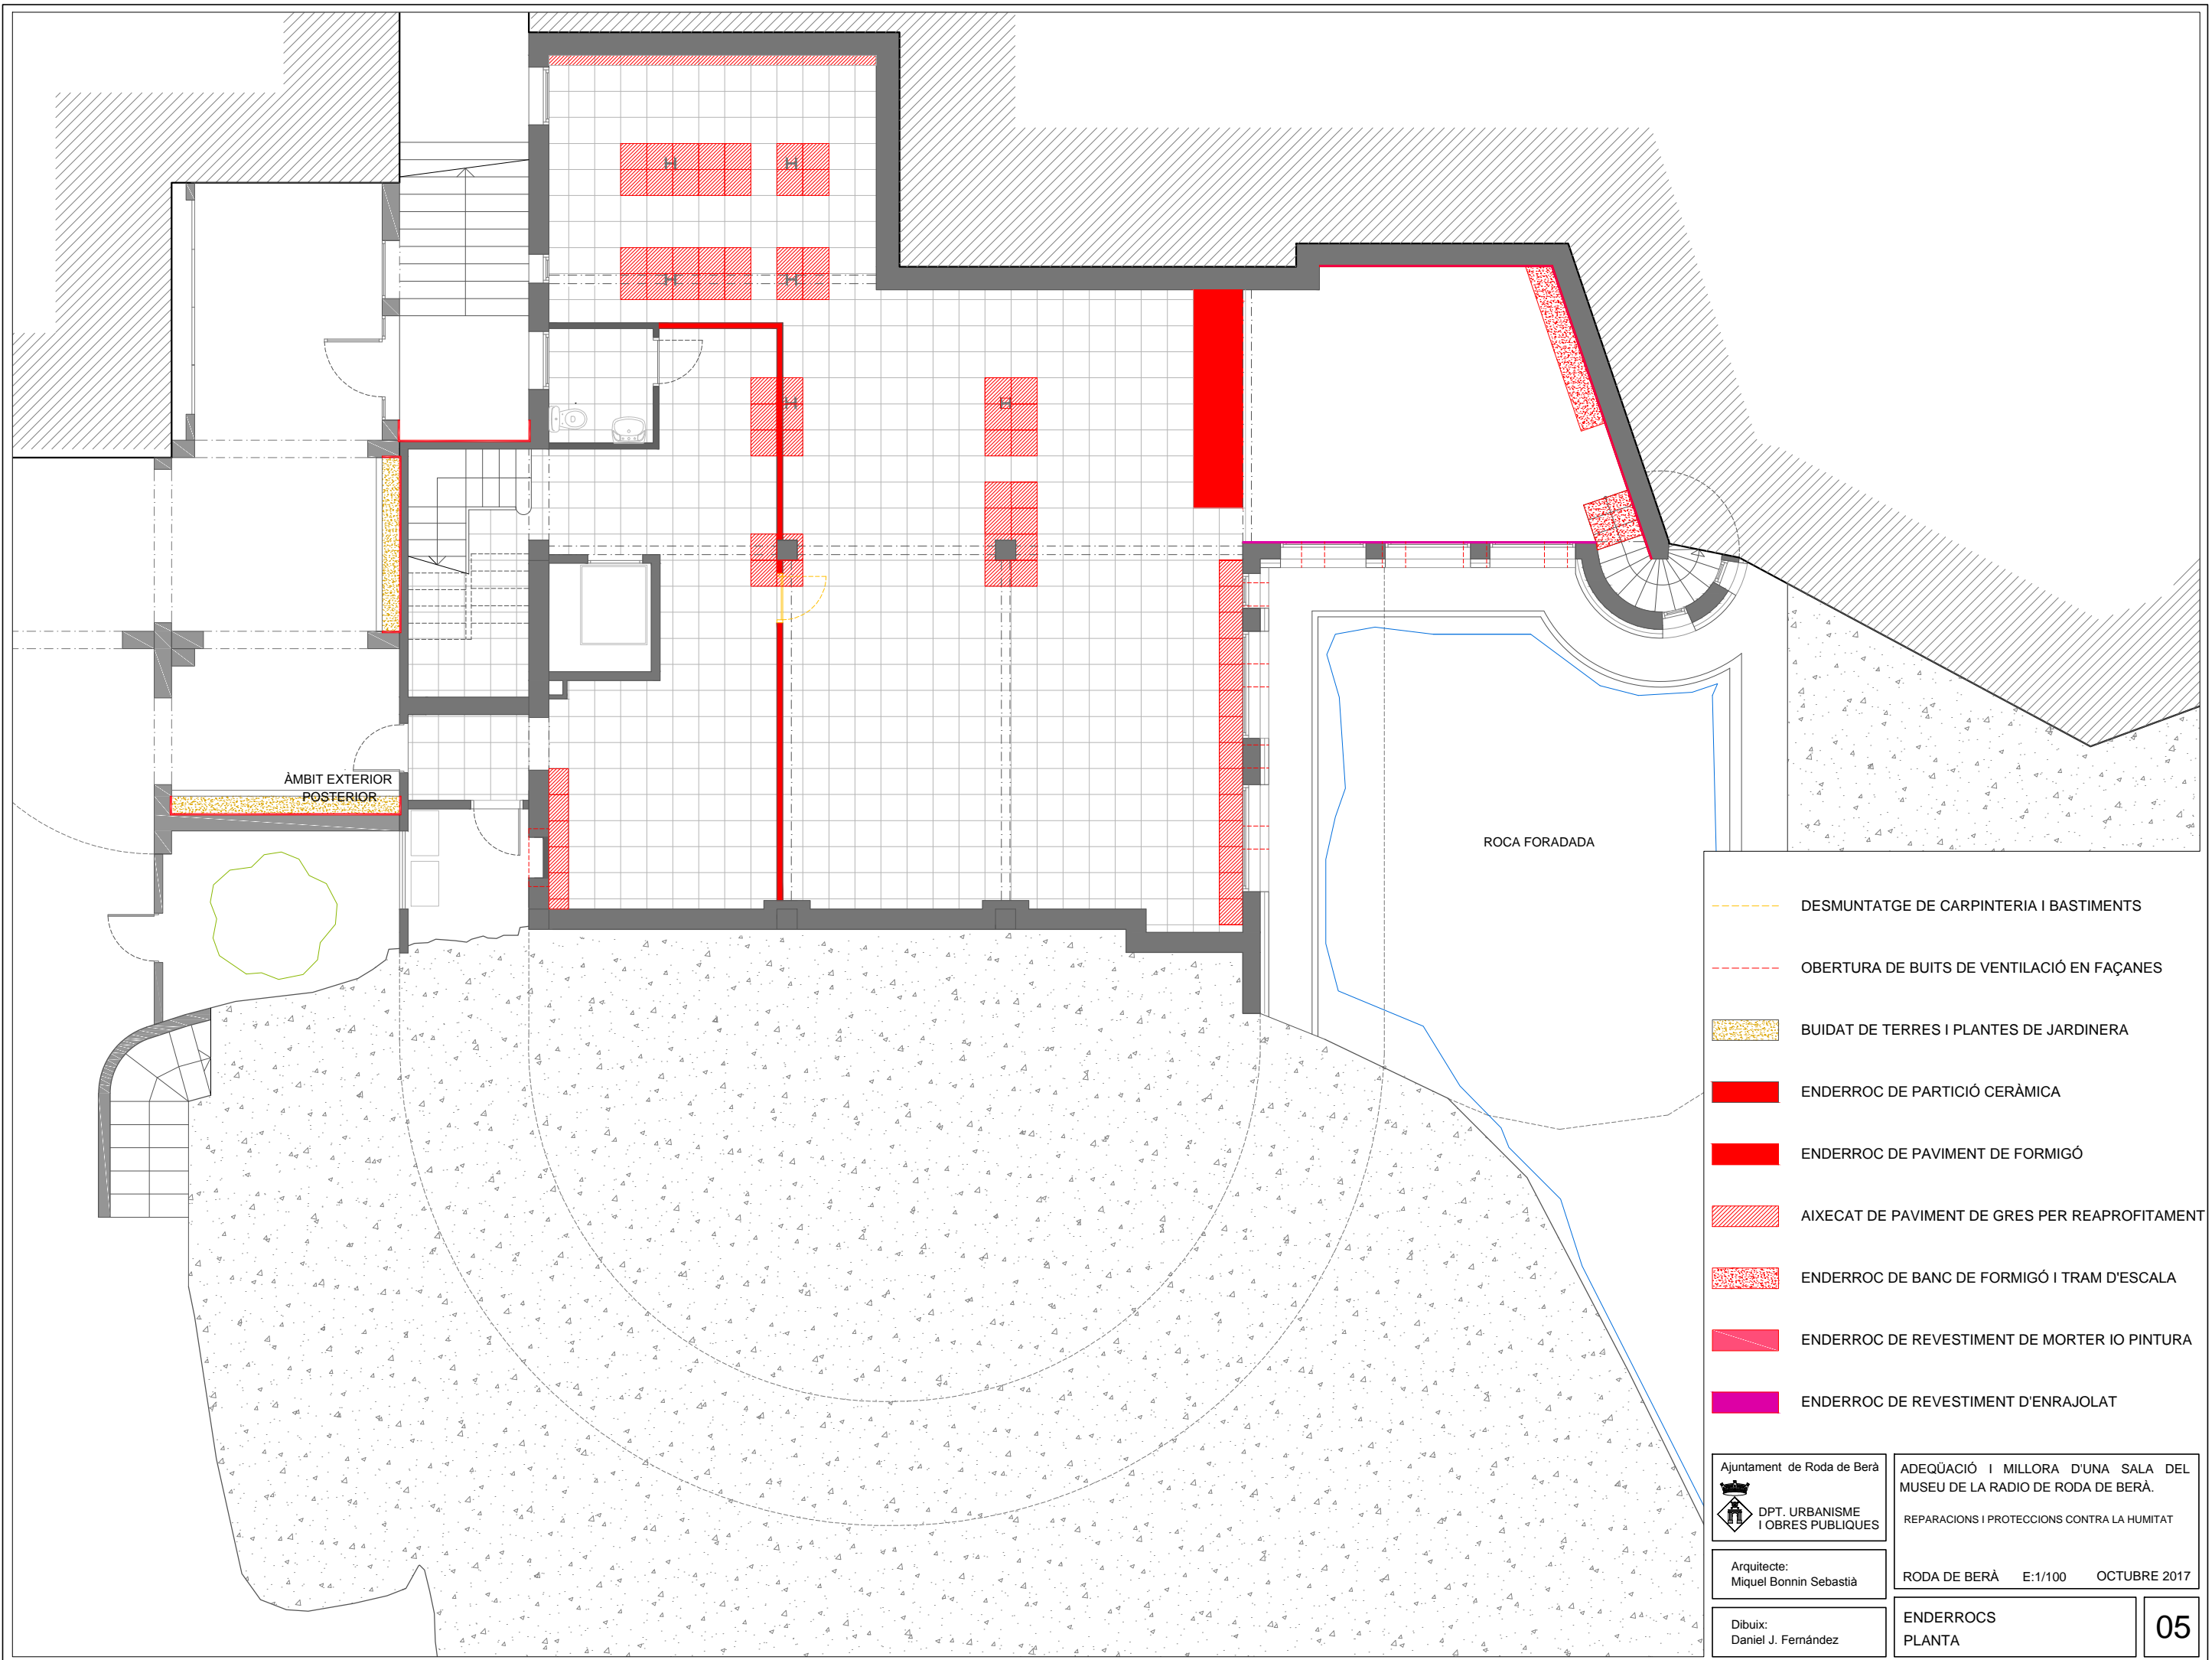
- DESMUNTATGE DE CARPINTERIA I BASTIMENTS
- OBERTURA DE BUITS DE VENTILACIÓ EN FAÇANES
- BUIDAT DE TERRES I PLANTES DE JARDINERA
- ENDERROC DE PARTICIÓ CERÀMICA
- ENDERROC DE PAVIMENT DE FORMIGÓ
- AIXECAT DE PAVIMENT DE GRES PER REAPROFITAMENT
- ENDERROC DE BANC DE FORMIGÓ I TRAM D'ESCALA
- ENDERROC DE REVESTIMENT DE MORTER IO PINTURA
- ENDERROC DE REVESTIMENT D'ENRAJOLAT

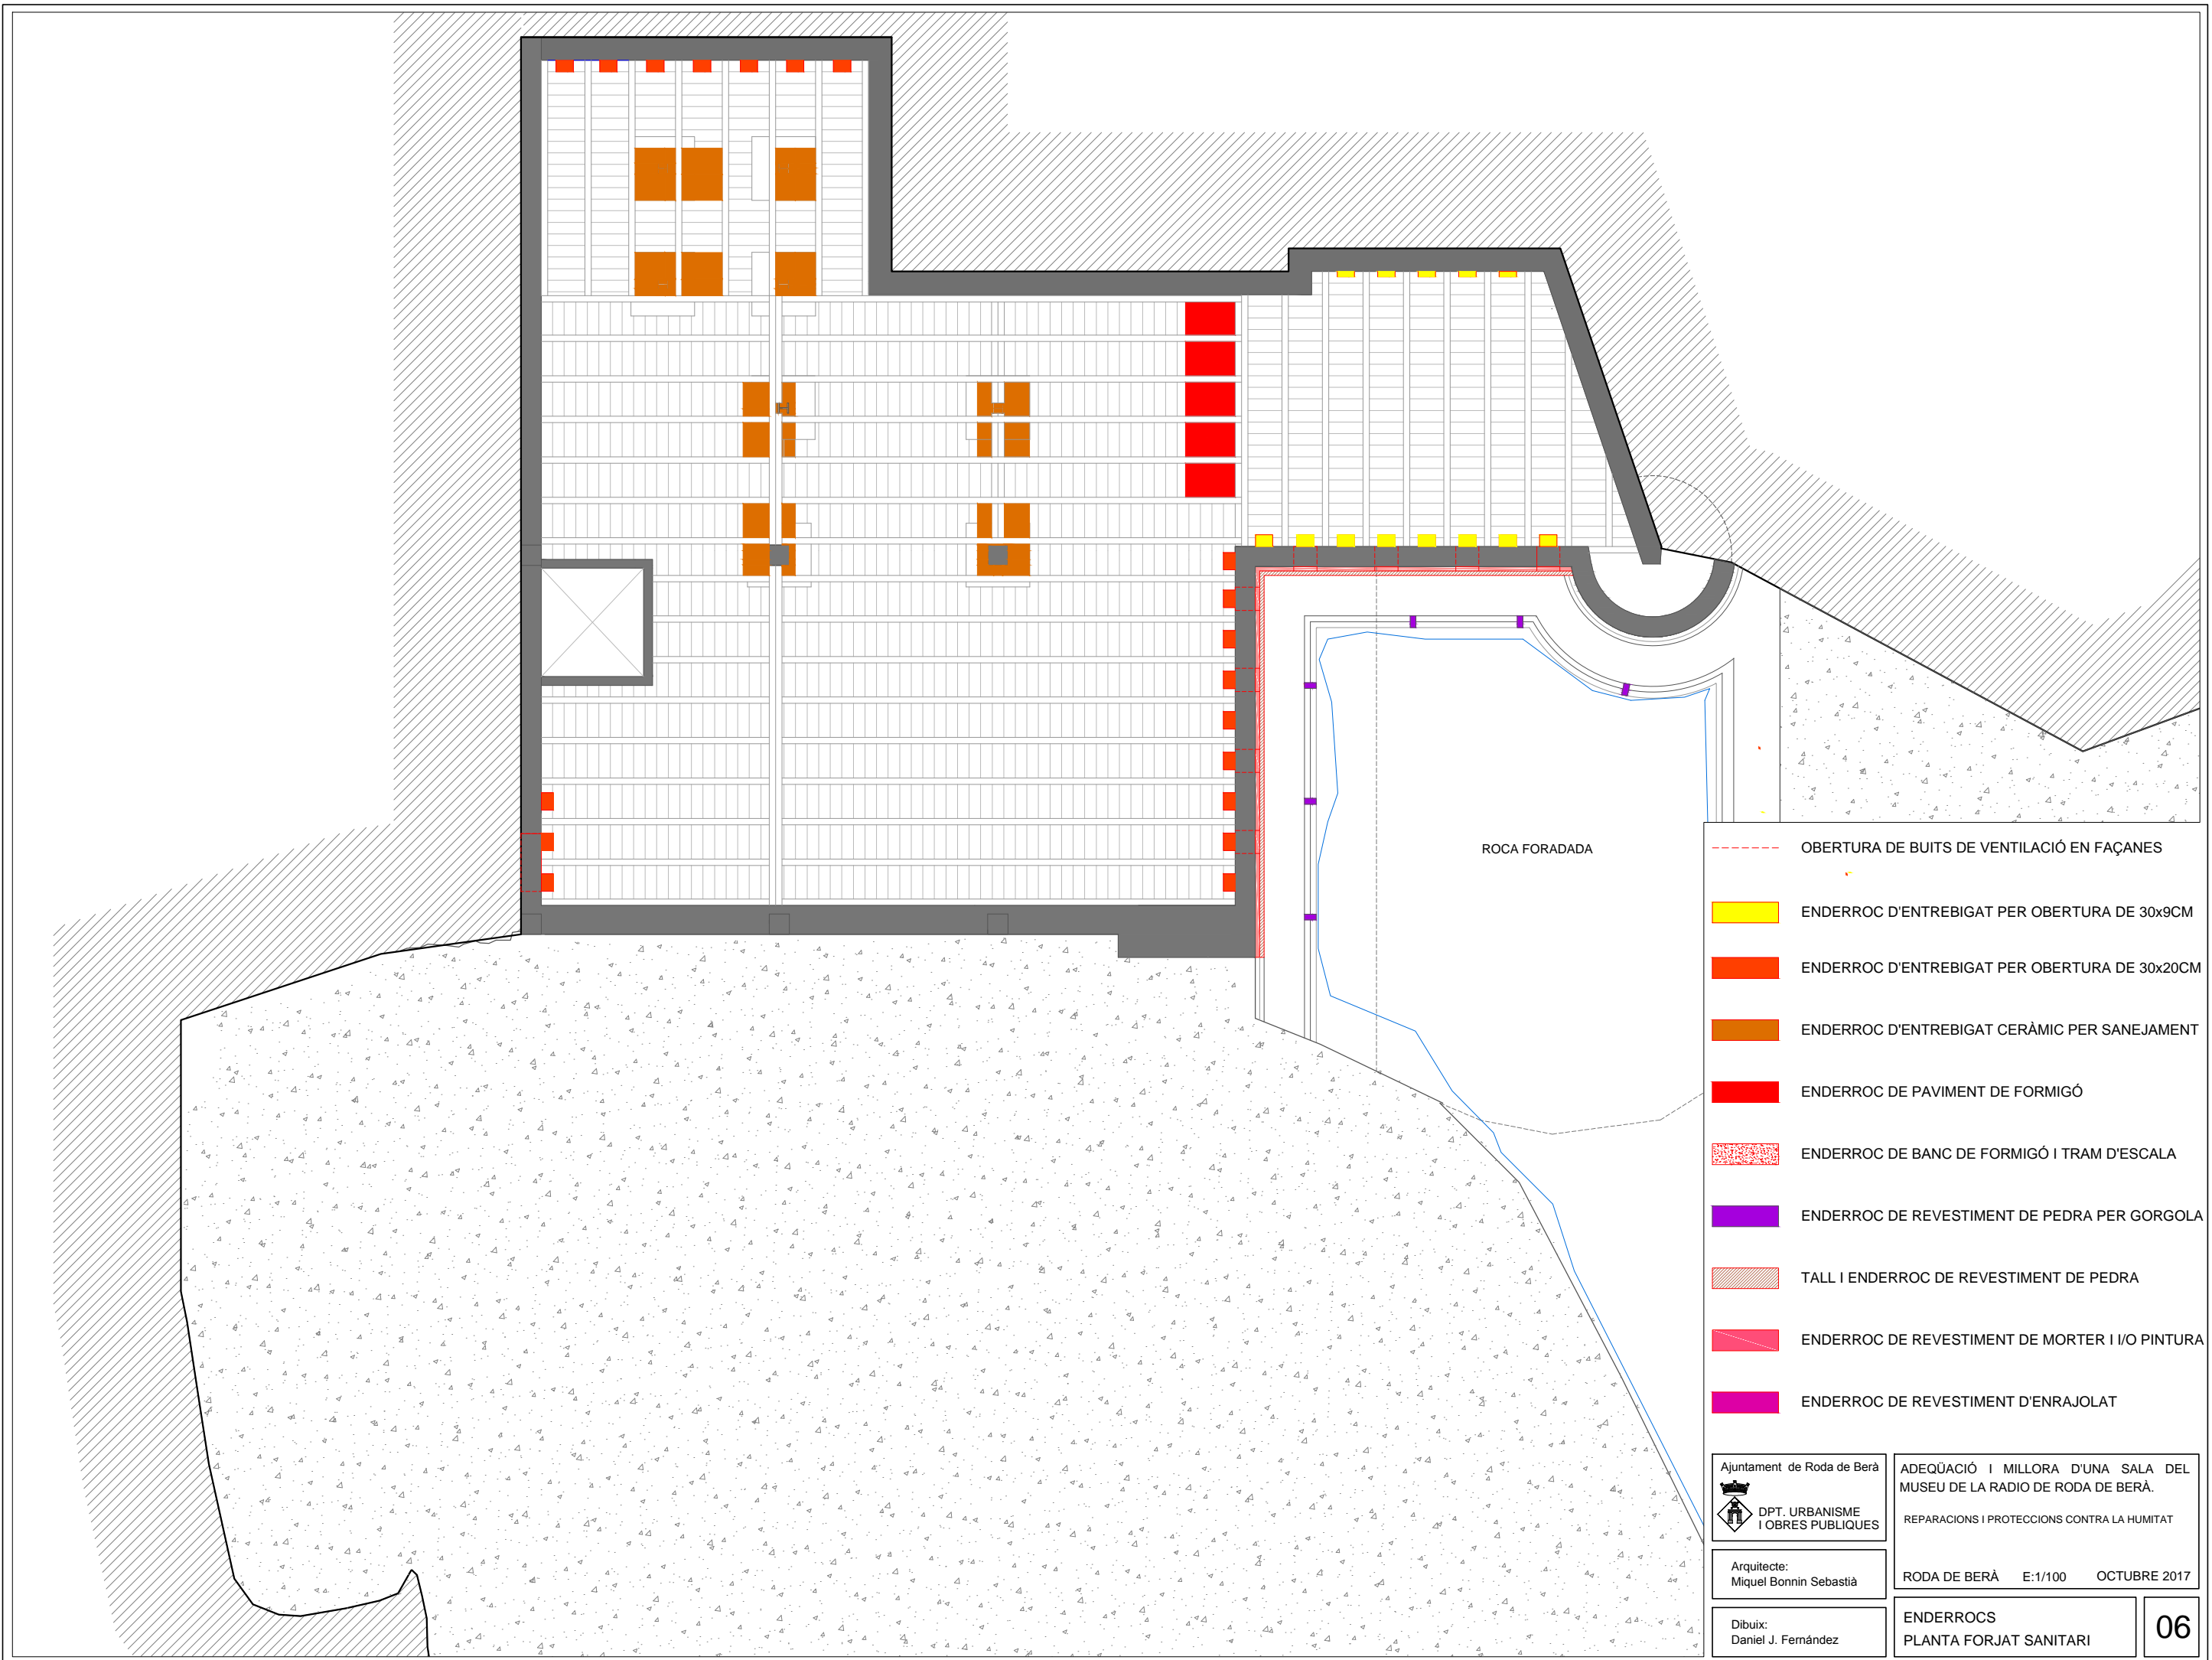
ENDERROCS
 PLANTA FORJAT SANITARI

- OBERTURA DE BUITS DE VENTILACIÓ EN FAÇANES
- ENDERROC D'ENTREBIGAT PER OBERTURA DE 30x9CM
- ENDERROC D'ENTREBIGAT PER OBERTURA DE 30x20CM
- ENDERROC D'ENTREBIGAT CERÀMIC PER SANEJAMENT
- ENDERROC DE PAVIMENT DE FORMIGÓ
- ENDERROC DE BANC DE FORMIGÓ I TRAM D'ESCALA
- ENDERROC DE REVESTIMENT DE PEDRA PER GORGOLA
- TALL I ENDERROC DE REVESTIMENT DE PEDRA
- ENDERROC DE REVESTIMENT DE MORTER I I/O PINTURA
- ENDERROC DE REVESTIMENT D'ENRAJOLAT

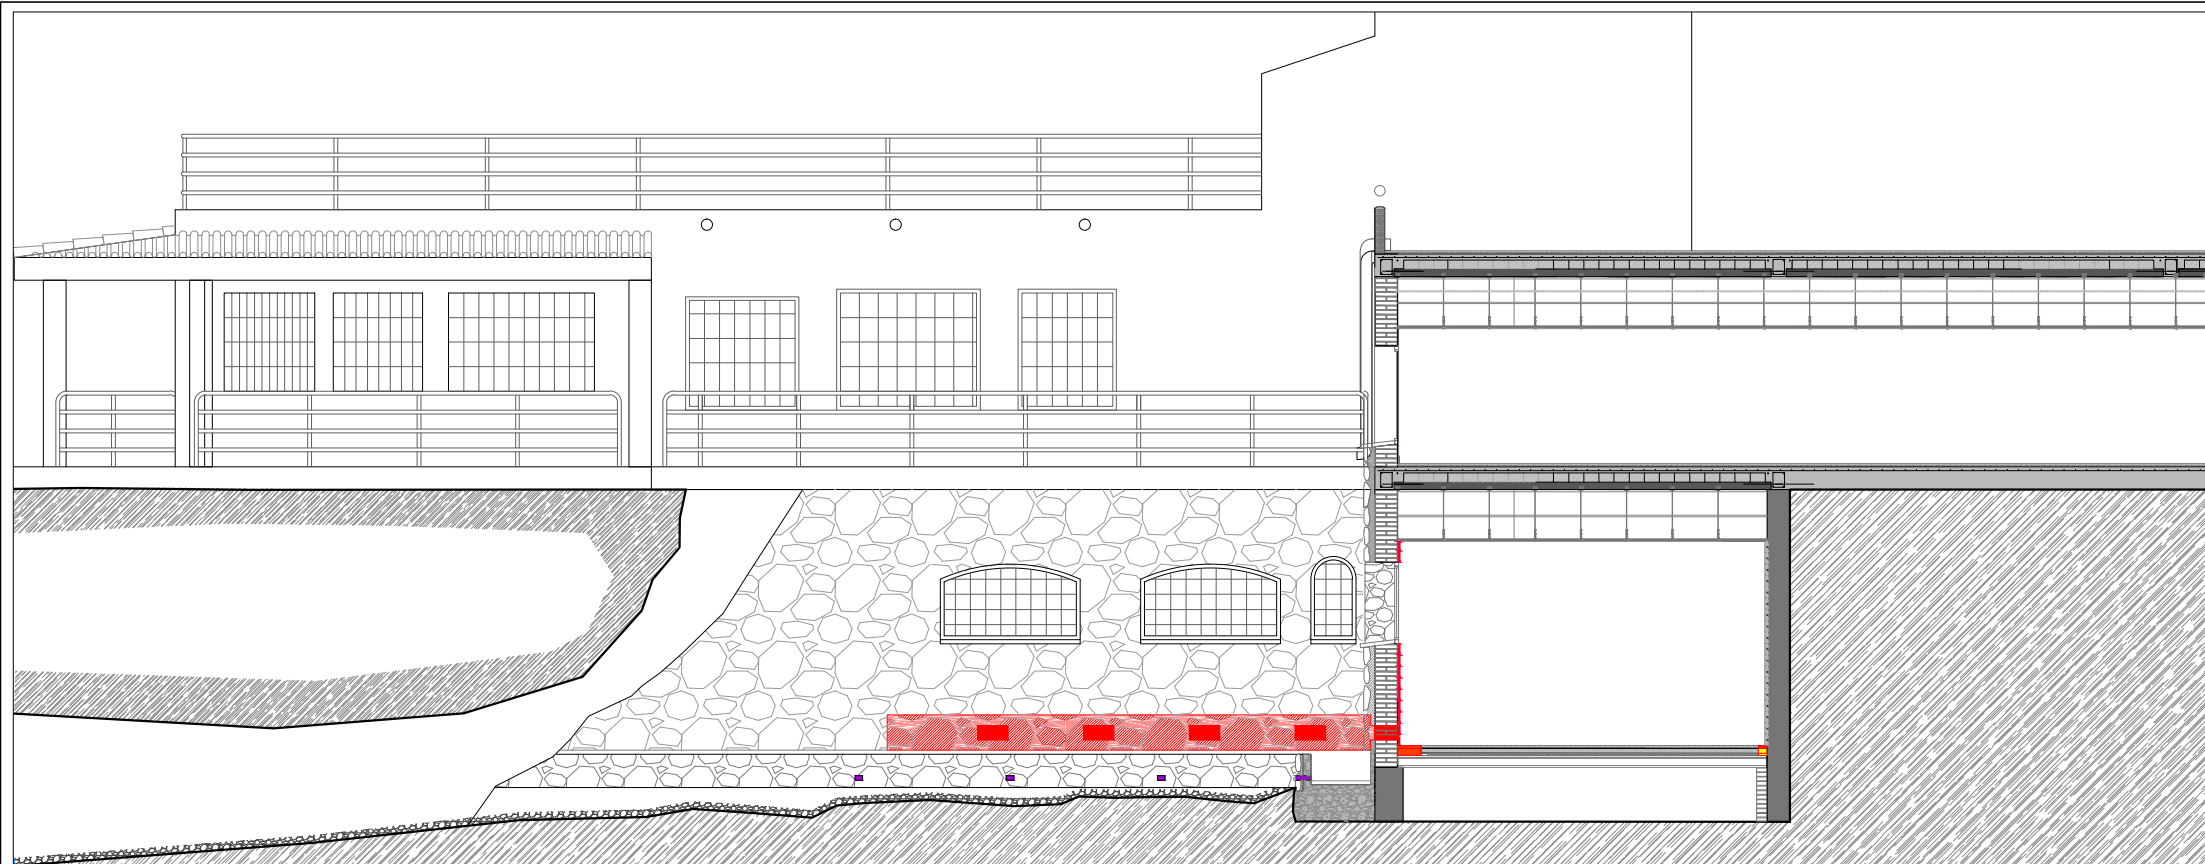
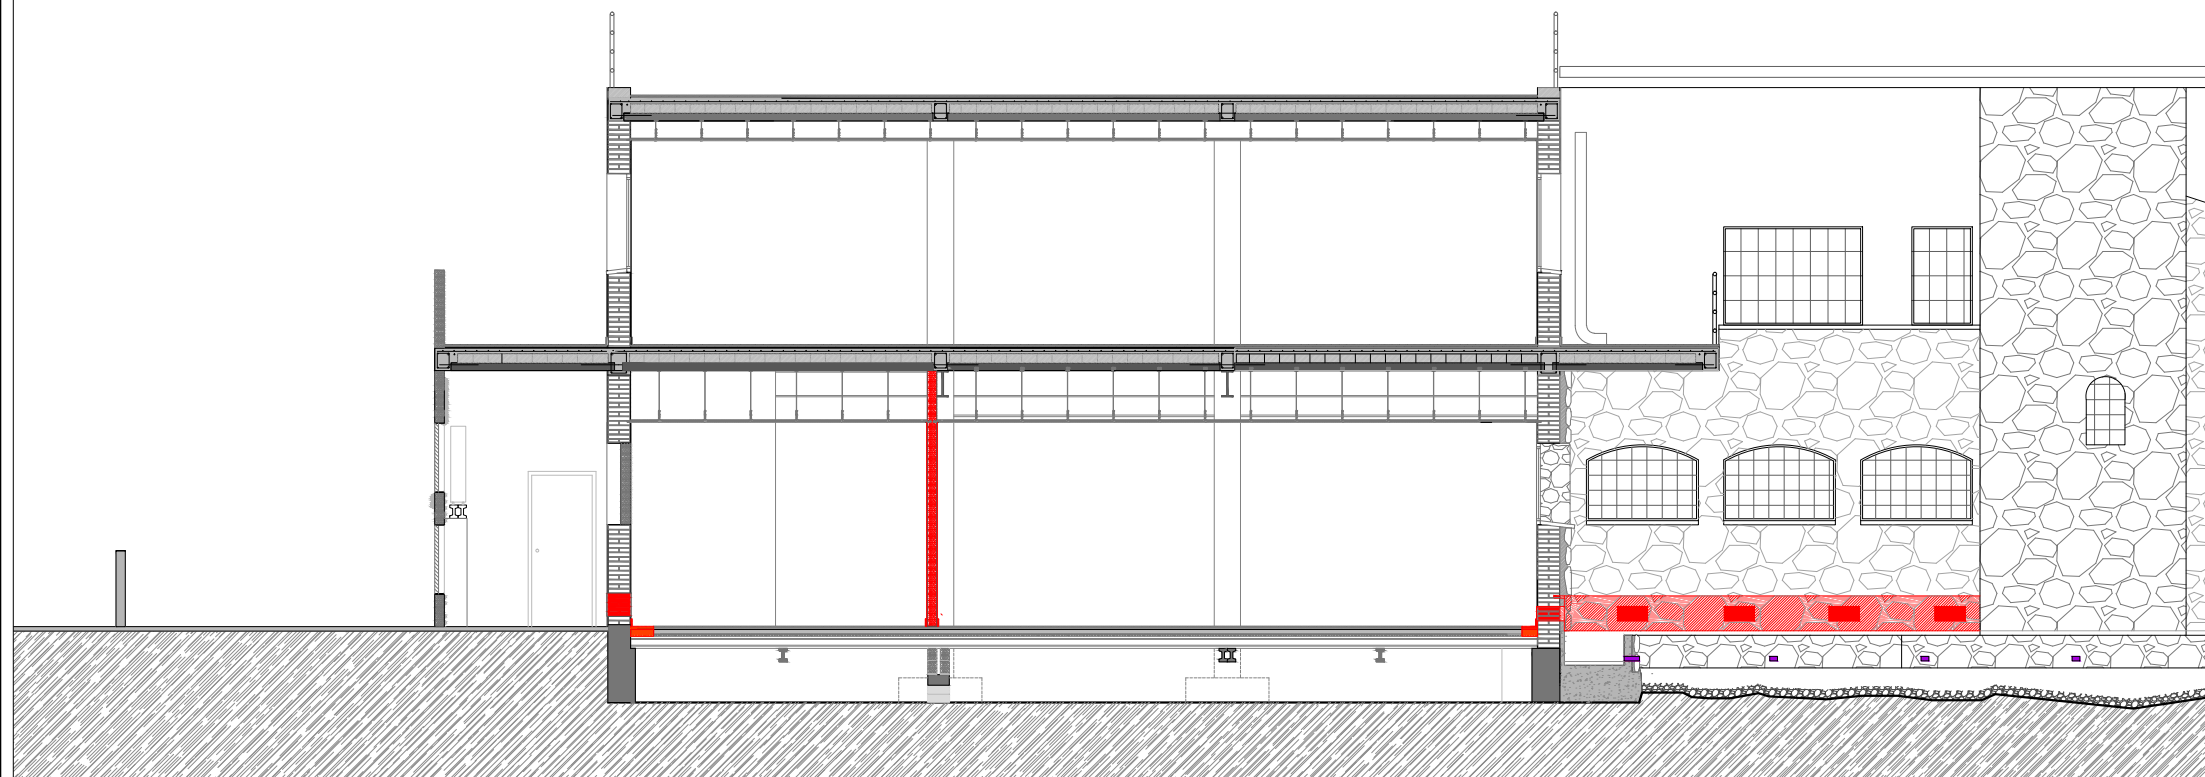
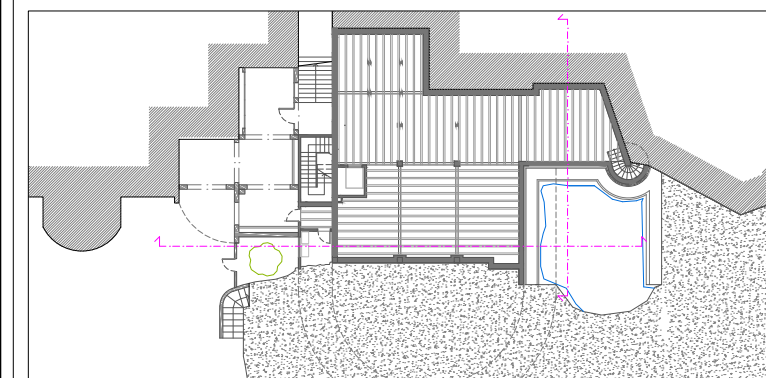
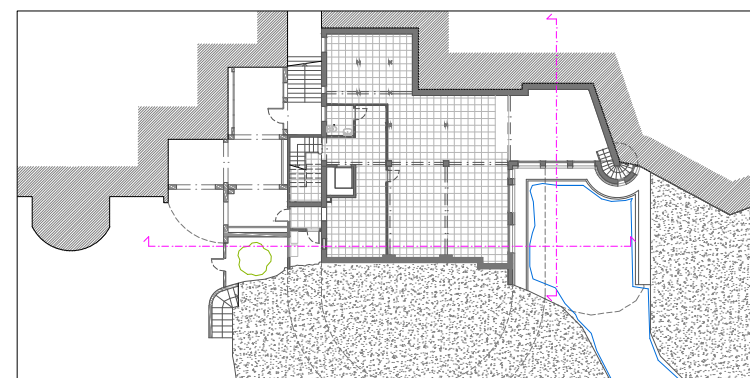
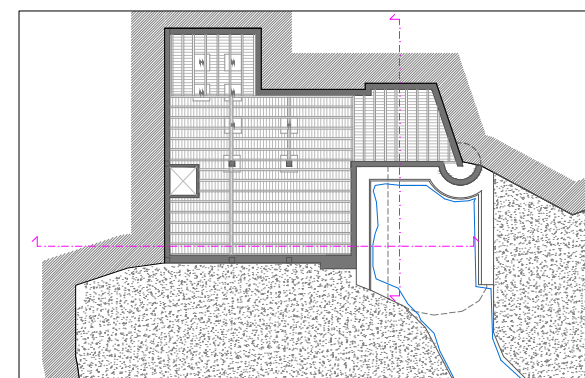
ENDERROCS
 SECCIONS I ALÇATS

- OBERTURA DE BUITS DE VENTILACIÓ EN FAÇANES
- ENDERROC D'ENTREBIGAT PER OBERTURA DE 30x9CM
- ENDERROC D'ENTREBIGAT PER OBERTURA DE 30x20CM
- ENDERROC D'ENTREBIGAT CERÀMIC PER SANEJAMENT
- ENDERROC DE PAVIMENT DE FORMIGÓ
- ENDERROC DE BANC DE FORMIGÓ I TRAM D'ESCALA
- ENDERROC PER A FORMACIÓ DE GORGOLA
- TALL I ENDERROC DE REVESTIMENT DE PEDRA
- ENDERROC DE REVESTIMENT DE MORTER I I/O PINTURA
- ENDERROC DE REVESTIMENT D'ENRAJOLAT

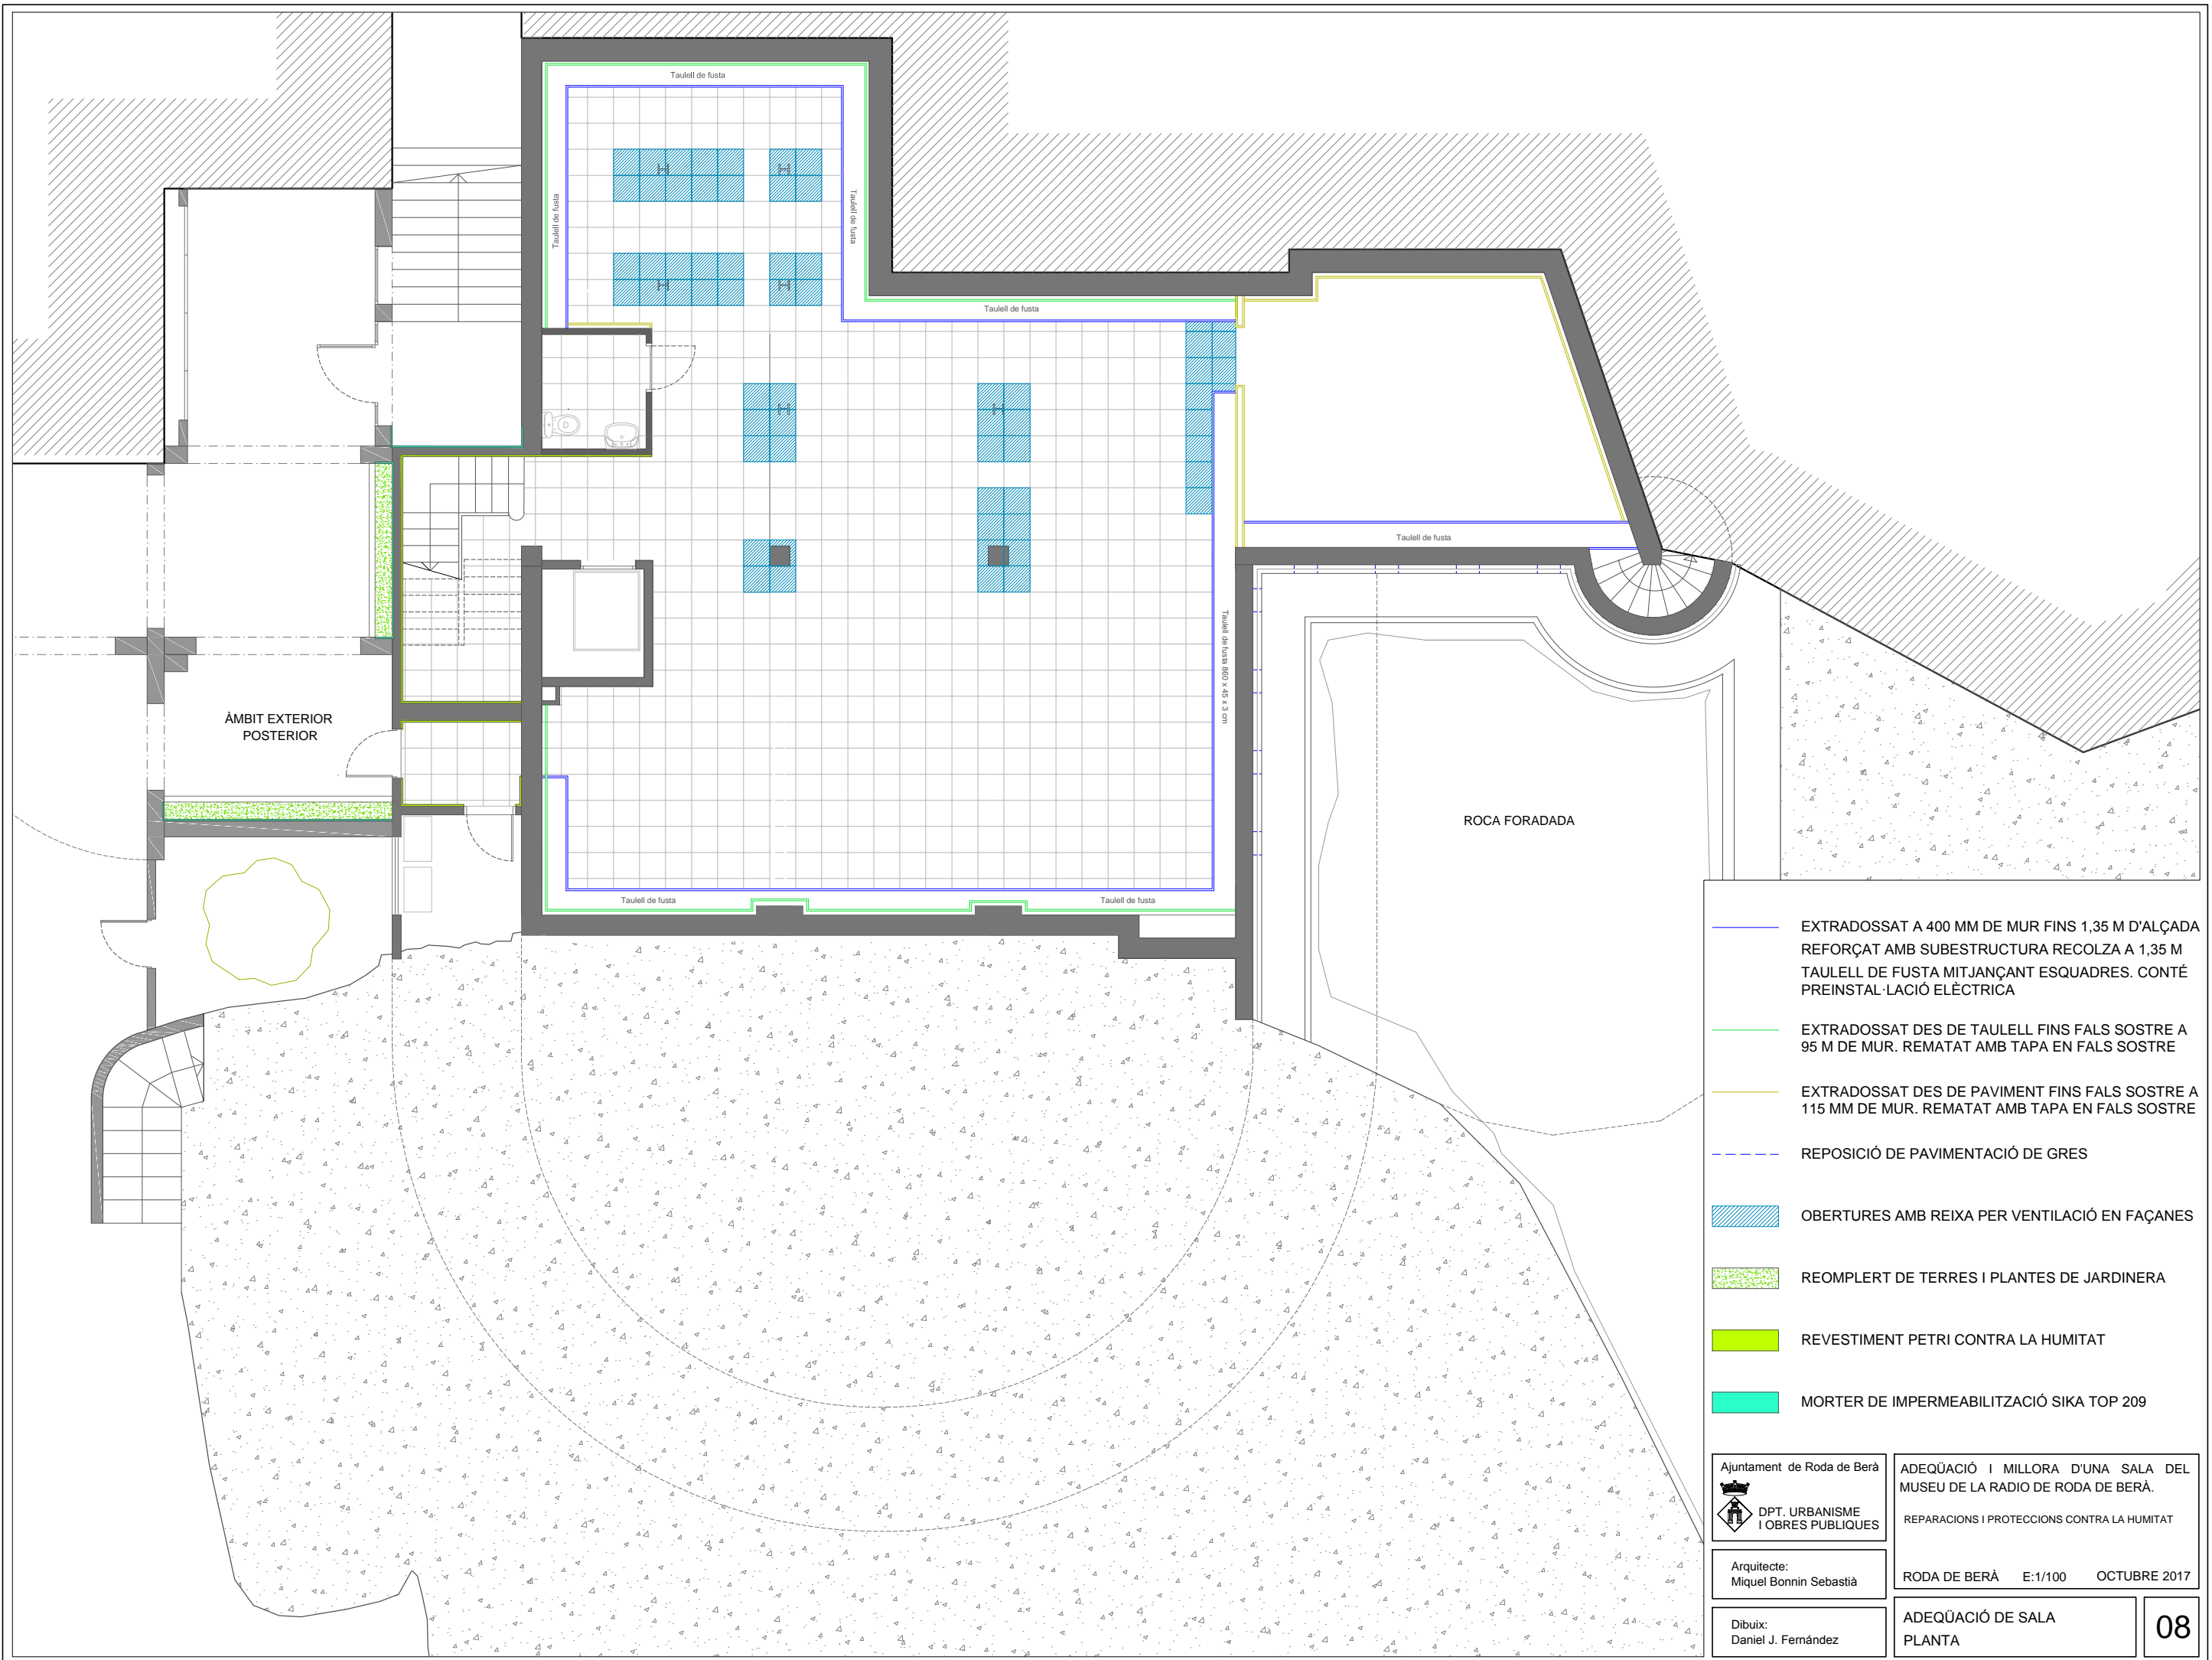
- EXTRADOSSAT A 400 MM DE MUR FINS 1,35 M D'ALÇADA REFORÇAT AMB SUBESTRUCTURA RECOLZA A 1,35 M TAULELL DE FUSTA MITJANÇANT ESQUADRES. CONTÉ PREINSTAL·LACIÓ ELÈCTRICA
- EXTRADOSSAT DES DE TAULELL FINS FALS SOSTRE A 95 M DE MUR. REMATAT AMB TAPA EN FALS SOSTRE
- EXTRADOSSAT DES DE PAVIMENT FINS FALS SOSTRE A 115 MM DE MUR. REMATAT AMB TAPA EN FALS SOSTRE
- - - REPOSICIÓ DE PAVIMENTACIÓ DE GRES
- ▨ OBERTURES AMB REIXA PER VENTILACIÓ EN FAÇANES
- ▨ REOMPLERT DE TERRES I PLANTES DE JARDINERA
- ▨ REVESTIMENT PETRI CONTRA LA HUMITAT
- ▨ MORTER DE IMPERMEABILITZACIÓ SIKA TOP 209

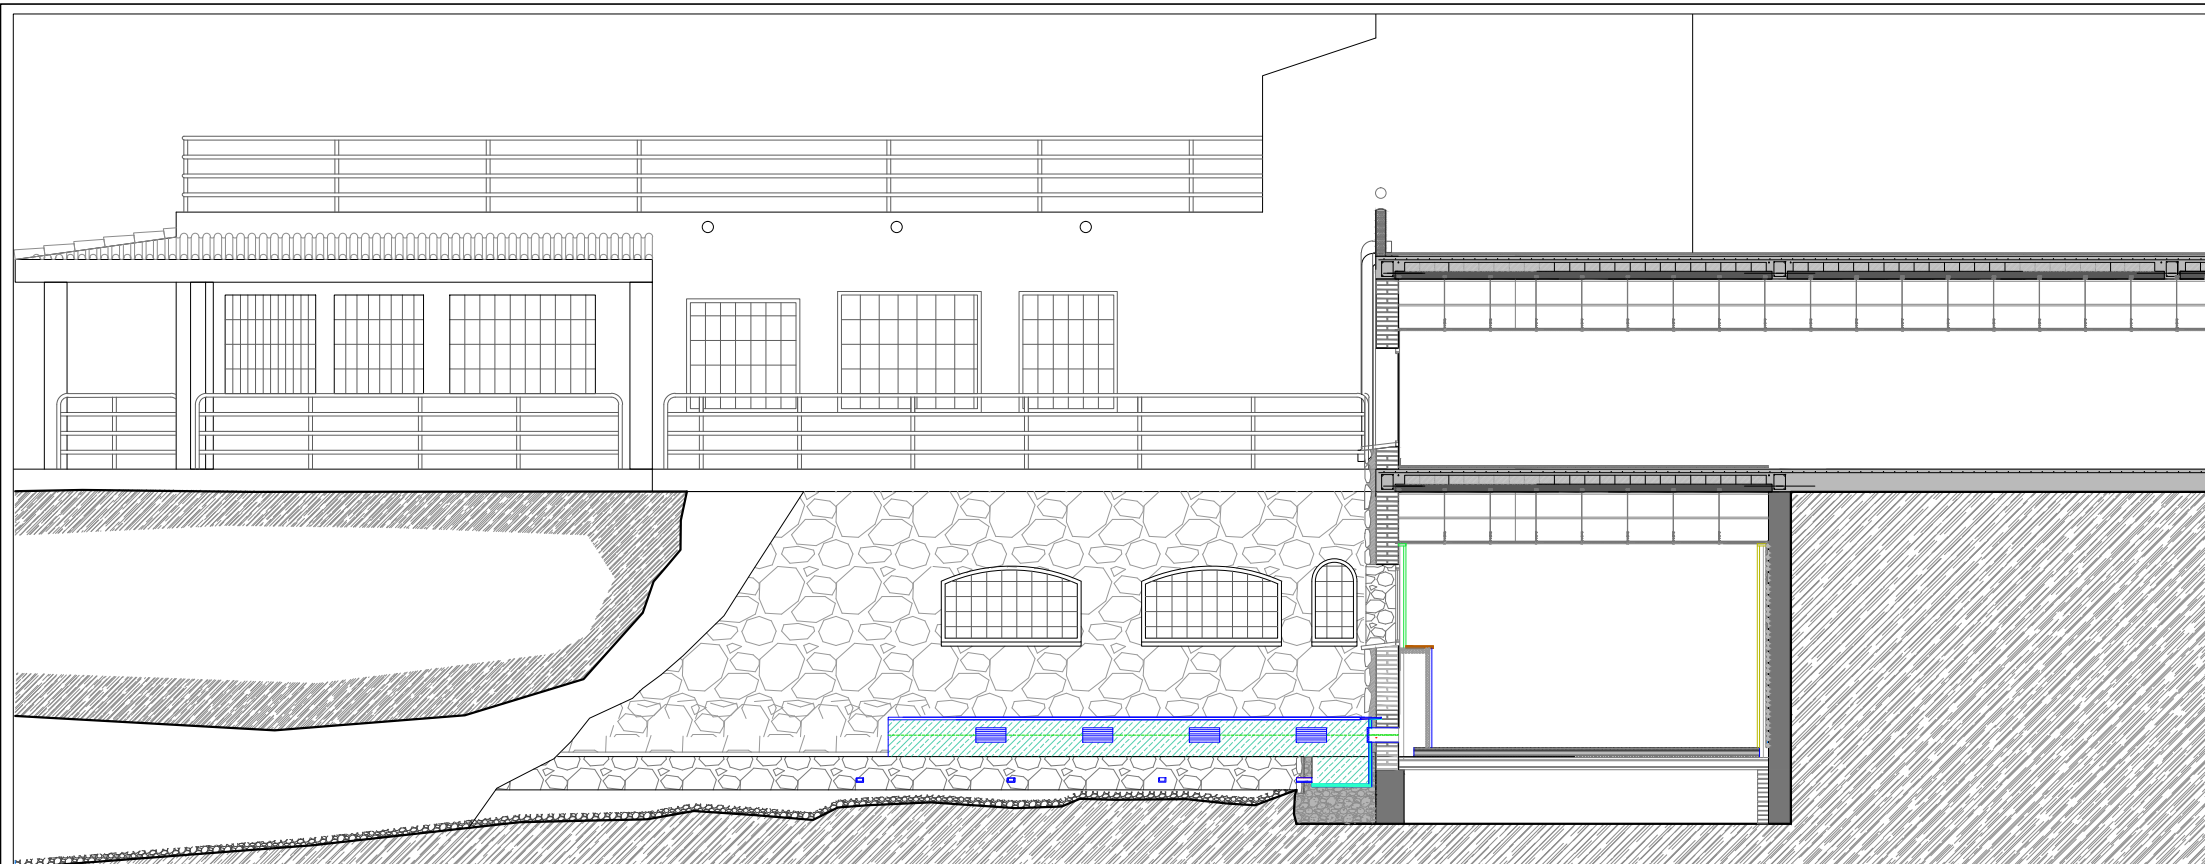
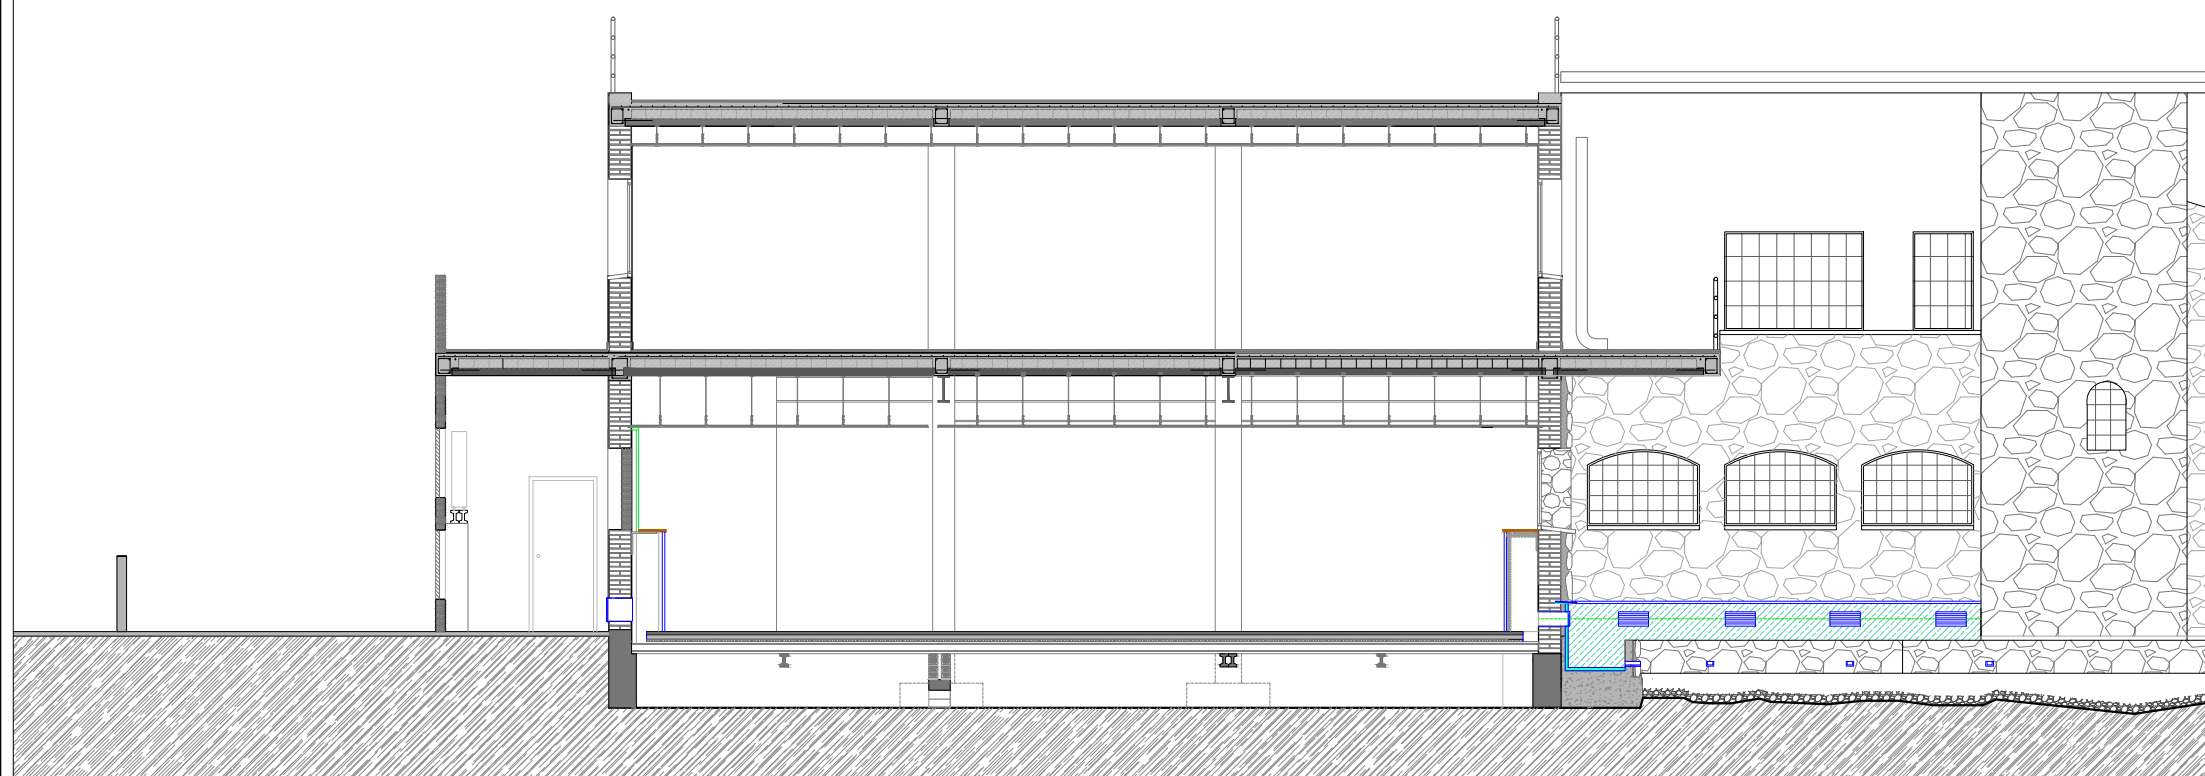
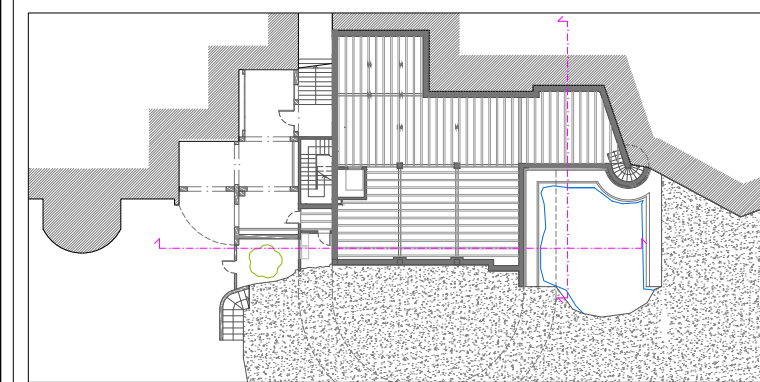
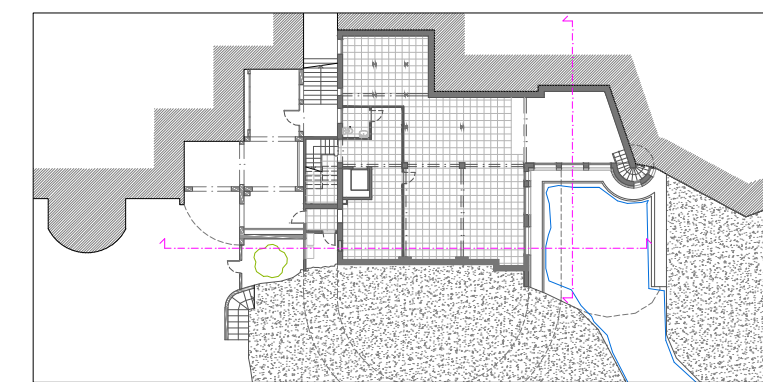
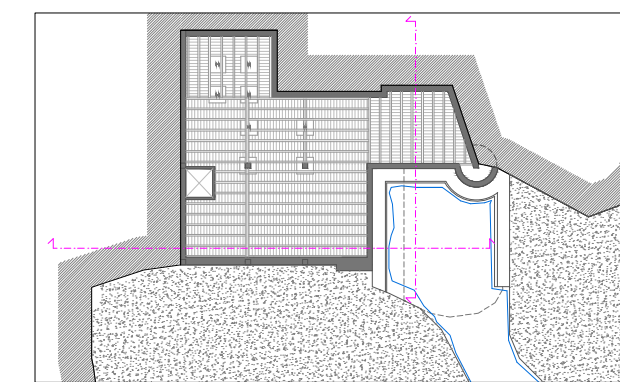
AÏLLAMENT TÈRMIC SOBRE CARA INTERIOR EN EXTRADOSSTATS AMB OBERTURES DE VENTILACIÓ
-

EXTRADOSSAT A 400 MM DE MUR FINS 1,35 M D'ALÇADA REFORÇAT AMB SUBESTRUCTURA RECOLZA A 1,35 M TAULELL DE FUSTA MITJANÇANT ESQUADRES. CONTÉ PREINSTAL·LACIÓ ELÈCTRICA
-

EXTRADOSSAT DES DE TAULELL FINS FALS SOSTRE A 95 M DE MUR. REMATAT AMB TAPA EN FALS SOSTRE
-

EXTRADOSSAT DES DE PAVIMENT FINS FALS SOSTRE A 115 MM DE MUR. REMATAT AMB TAPA EN FALS SOSTRE
-

TAULELL DE FUSTA EN FORMACIÓ DE REPISA
-

BARRERA ANTIHUMITAT SIKAMUR INJECTOCREAM 100
-

OBERTURES AMB REIXA PER VENTILACIÓ EN FAÇANES
-

EMPRIMACIÓ ANTICORROSIVA PILAR SIKADUR PRIMER EG PHOTOSPATE. POSTERIORMENT APLICACIÓ DE MORTER SIKA MONOTOP 612
-

REVESTIMENT PETRI CONTRA LA HUMITAT
-

MORTER DE IMPERMEABILITZACIÓ SIKA TOP 209
